## RIZIKÁ PRI POŽIAROCH V DREVOSPRACUJÚCOM PRIEMYSLE HALA STOLÁRSKEJ VÝROBY

### RISK OF FIRE IN WOOD INDUSTRY HALL OF FURNITURE PRODUCTION

*The paper deals with risks for fires in the wood processing industry and management intervention in the fire hall which contained carpentry in a former agricultural cooperative Hosts, in the cadastral territory of Hosts, in the district of Zlaté Moravce fire that took place 16.12.2013. It also deals with a fire and the deployment of forces and means necessary for its disposal.*

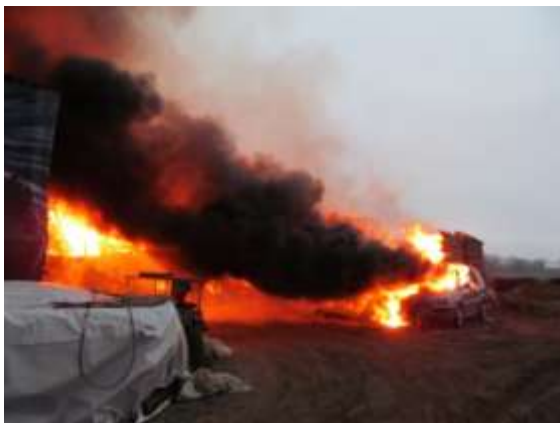
Hala bola o veľkosti 12 x 30 metrov vysoká 5 metrov. Hala bola už celá v plameňoch a bolo potrebné zabrániť ďalšiemu šíreniu požiaru na susedné objekty (dve haly, skládky dreva na otvorenom priestranstve, automobily, stroje a zariadenia) [1].

Obrázok 2. Požiar haly po príjazde hasičov  
Zdroj: Archív OR HaZZ v Zlatých Moravciach

Veliteľ zásahu po vykonanom prieskume vytvoril dva zásahové úseky a dal pokyn zasahujúcim príslušníkom rozvinúť útočné vedenie v zložení 4 útočných C prúdov po dvoch na každom zásahovom úseku s použitím autonómnych dýchacích prístrojov.

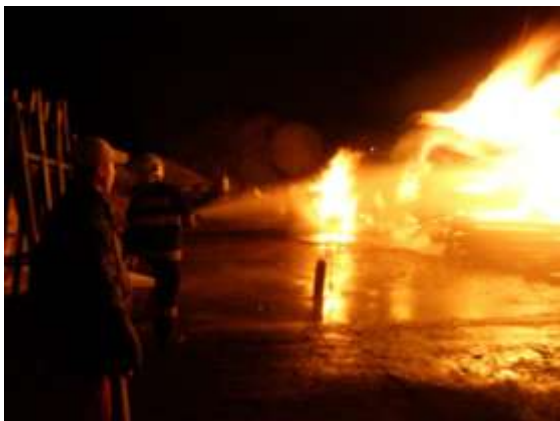
Obrázok 3. Požiar v čase zahájenia dodávky  
hasiacich látok  
Zdroj: Archív OR HaZZ v Zlatých Moravciach

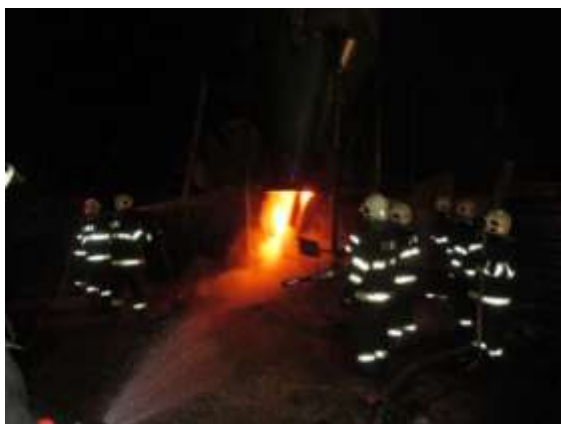
Príchodom ostatných povolaných jednotiek veliteľ zásahu nariadil dopĺňanie cisterien vodou pomocou kyvadlovej dopravy. Kyvadlovú dopravu zabezpečovali HS Topoľčany, HS Šurany a DHZ Topoľčianky. Najbližší funkčný hydrantový vodný zdroj bol v obci Topoľčianky pred obecným úradom. V blízkosti haly sa nachádzalo silo, ktoré bolo naplnené pilinami. Tieto piliny vo vnútri horeli, a preto bolo nutné postupne ich vypušťať a hasiť [1].

Obrázok 4. **Požiar pilín v sile**  
Zdroj: Archív OR HaZZ v Zlatých Moravciach

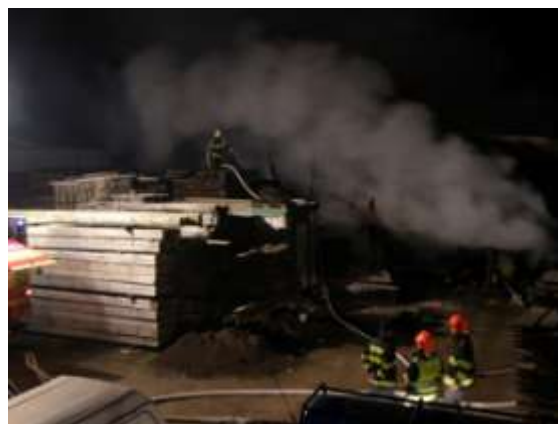
Požiar bol lokalizovaný jednotkami OR HaZZ v Zlatých Moravciach, Nitre, Leviciach, Topoľčanoch a Nových Zámkov a DHZ Topoľčianky v čase 16:57 h. dňa 16.12.2013. Likvidácia požiaru bola vykonaná o 02:38 h. dňa 17.12.2013. K prípadu bol prostredníctvom Krajského operačného strediska IZS v Nitre vyžiadaný výjazd expertíznej skupiny KR HaZZ Nitra.

Obrázok 5. **Likvidácia požiaru haly**  
Zdroj: Archív OR HaZZ v Zlatých Moravciach
