VYUŽITIE DIGITÁLNYCH STÔP PRI RIEŠENÍ NEHÔD V ŽELEZNIČNEJ DOPRAVE

USING OF DIGITAL TRACES WITHIN RAIL ACCIDENT INVESTIGATION

The paper outlines basic features of accidents and incidents qualification in railway. The papers briefly describes digital code traces and their applicability within evidence process of criminal activities related to accidents and incidents in railway traffic. It describes real cases where the digital code traces were applied as one of the evidences within the preliminary procedure.

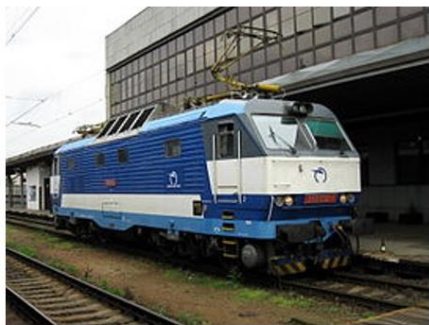
Obrázok 2 Dvojsystémový elektrický rušeň rady 350 [14]

- hnacie koľajové vozidlo striedavej trakcie rady 240, 263,
- hnacie koľajové vozidlo dvojsystémové rady 350, 361, 362, 363,

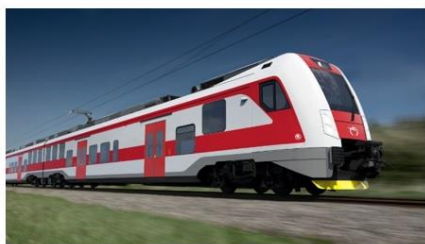
Obrázok 3 Elektrická motorová jednotka rady 671 [15]

- elektrické jednotky rady 671 (indikačná jednotka Mirel RM 1 združená s displejom riadiaceho systému),
- hnacie koľajové vozidlo nezávislej trakcie rady 757,
- motorové vozne a motorové jednotky rady 811, 812, 813/913, 840, 861,
- riadiace vozne rady 971.
